# La petite épopée d'un des plus gros transformateurs en exploitation sur le territoire français...

## Un transformateur CEM de 660MVA, en 20kV/225kV dans les ateliers de TSV, à Vénissieux.

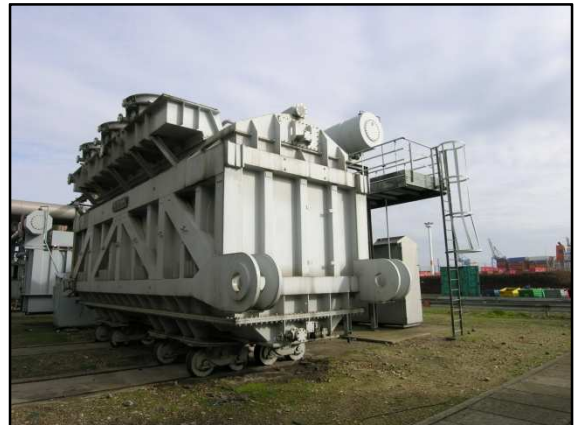
Cette expertise révélera un problème sur le shunt de mise au potentiel de la culasse inférieure.

Fort de ces constats, une remise en conformité de cette connexion a donc été effectuée. De retour en exploitation, un déclenchement d'une sécurité du transformateur survient seulement quelques minutes après la remise sous tension. Une nouvelle expertise est alors enclenchée.

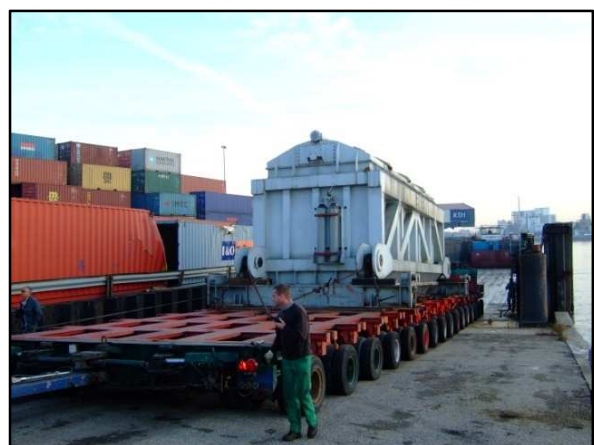
Après un long périple en bateau puis sur barge pour parvenir au port Edouard Hériot, de Lyon, le transformateur 660MVA, avec ses 300 tonnes en ordre de transport, finira son voyage sur une

remorque routière et arrivera à la fin de l'automne 2007 dans nos ateliers de Vénissieux.

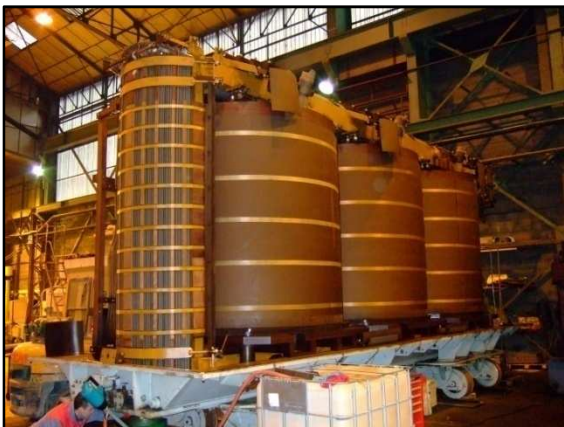
Cet appareil, un des plus gros transformateurs en exploitation sur le territoire français, est alors réceptionné et pris en charge par nos techniciens. Sa cuve sera tout d'abord ôtée pour permettre dans un premier temps une inspection visuelle approfondie de la partie active.

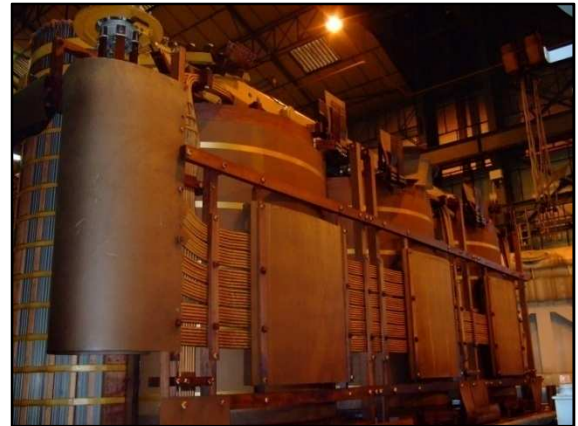
Des essais en basse tension sont alors réalisés afin de diagnostiquer l'ensemble des problèmes pouvant être à l'origine du dysfonctionnement de ce transformateur.

Ayant cerné les zones concernées comme étant à l'origine des courants de circulation, cause des déclenchements survenus sur ce transformateur, les équipes de techniciens de TSV ont alors

remplacé les dispositifs de frettage de la culasse inférieure, trouvés en défaut d'isolement.

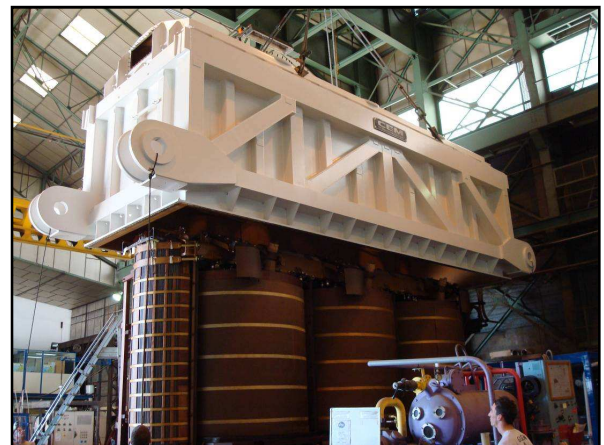
Le transformateur est alors remis en état... Le bon isolement général ainsi que la bonne mise au potentiel des différentes parties métalliques de la partie active de ce transformateur sont alors soigneusement contrôlés.

Fort de ce renforcement des structures isolantes internes, le 660MVA- CEM pourra alors être remis en cuve.

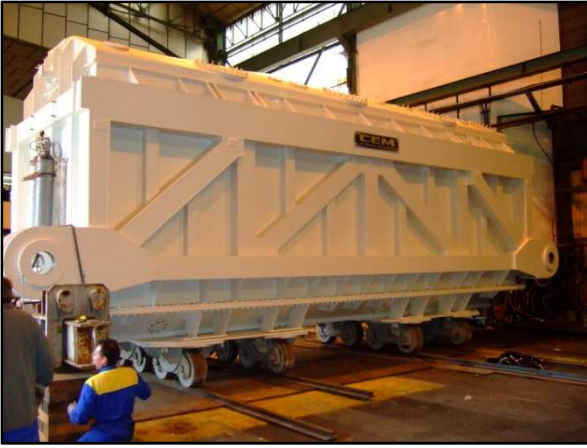
Après un bon lifting et une nouvelle peinture, la cuve cloche de ce transformateur, pesant près de 60 tonnes, sera remise en place sur la partie active et le transformateur sera ainsi refermé, après quelques mois d'investigation et de réparation.

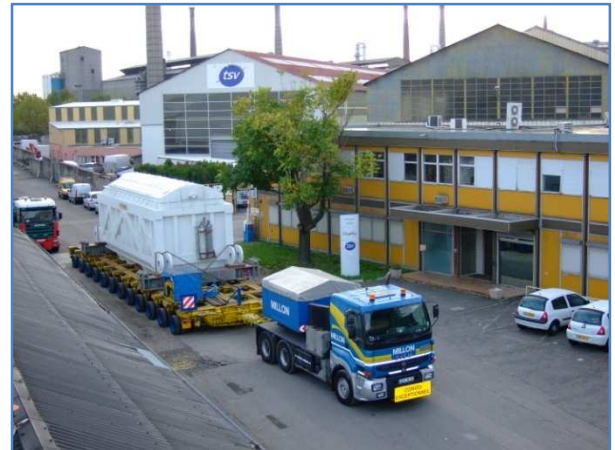
Les ayant passés avec succès, le transformateur est alors remis en état de transport.

L'ensemble de ses principaux équipements ayant été réhabilités en parallèle de la réparation, ce transformateur 660MVA a été entièrement rééquipé en vue de sa future requalification.

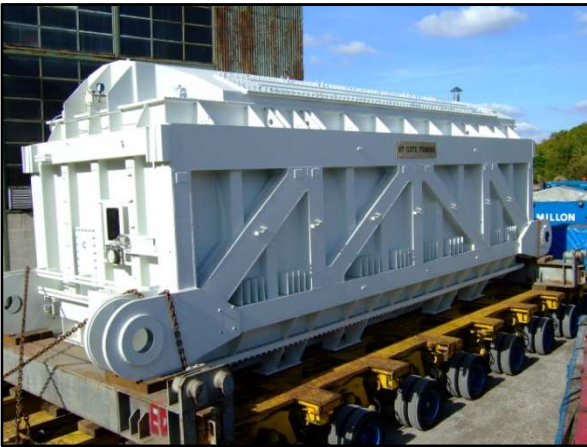
Après 9 mois dans nos ateliers de Vénisieux, il est alors prêt pour un nouveau voyage vers son futur site probable d'exploitation. Sa sortie de l'usine TSV et son chargement sur un wagon ont été effectuées en date du 18 Octobre 2008...
