La petite épopée d'un des plus gros transformateurs en exploitation sur le territoire français...

Un transformateur CEM de 660MVA, en 20kV/225kV dans les ateliers de TSV, à Vénissieux.

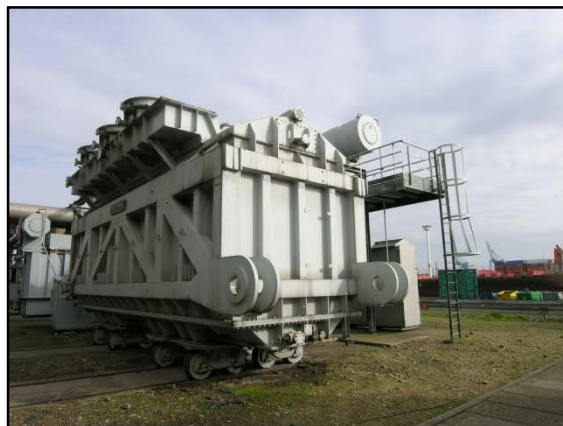
Alors en 2006, en parallèle d'une révision générale de ce transformateur, EDF a décidé de procéder à une inspection interne

Cette expertise révélera un problème sur le shunt de mise au potentiel de la culasse inférieure.

Fort de ces constats, une remise en conformité de cette connexion a donc été effectuée. De retour en exploitation, un déclenchement d'une sécurité du transformateur survient seulement quelques minutes après la remise sous tension. Une nouvelle expertise est alors enclenchée.

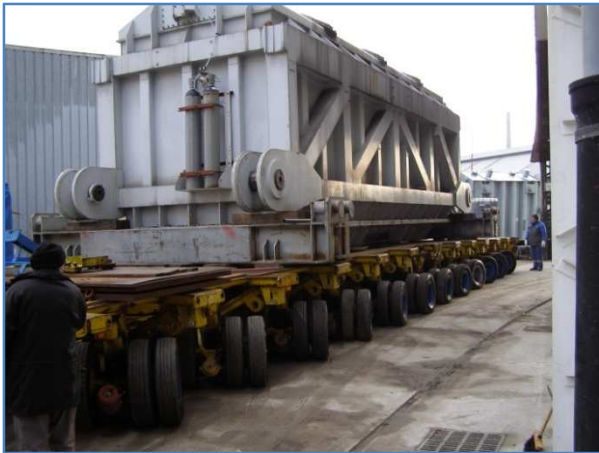
Après un long périple en bateau puis sur barge pour parvenir au port Edouard Hériot, de Lyon, le transformateur 660MVA, avec ses 300 tonnes en ordre de transport, finira son voyage sur une

remorque routière et arrivera à la fin de l'automne 2007 dans nos ateliers de Vénissieux.

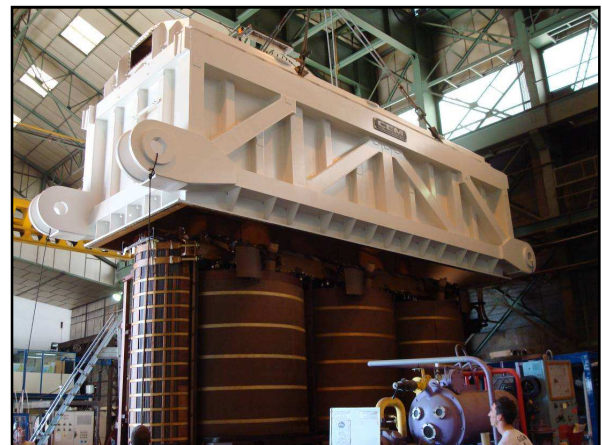
Le transformateur est alors remis en état... Le bon isolement général ainsi que la bonne mise au potentiel des différentes parties métalliques de la partie active de ce transformateur sont alors soigneusement contrôlés.

Fort de ce renforcement des structures isolantes internes, le 660MVA- CEM pourra alors être remis en cuve.

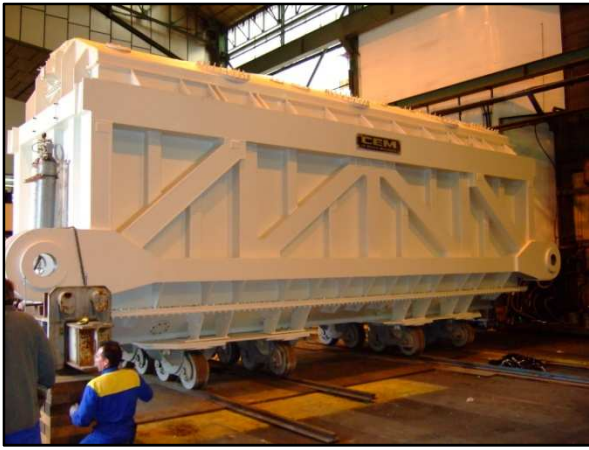
Après un bon lifting et une nouvelle peinture, la cuve cloche de ce transformateur, pesant près de 60 tonnes, sera remise en place sur la partie active et le transformateur sera ainsi refermé, après quelques mois d'investigation et de réparation.

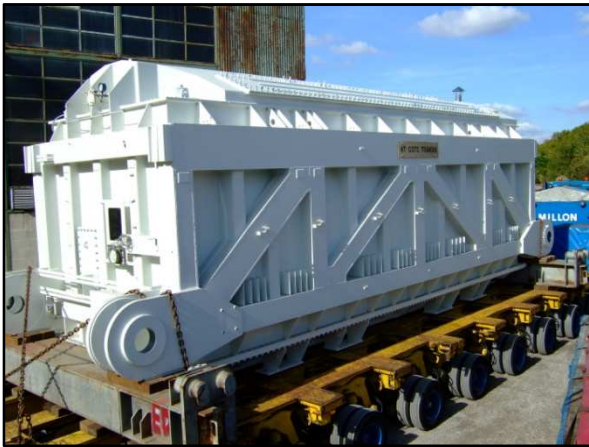
L'ensemble de ses principaux équipements ayant été réhabilités en parallèle de la réparation, ce transformateur 660MVA a été entièrement rééquipé en vue de sa future requalification.

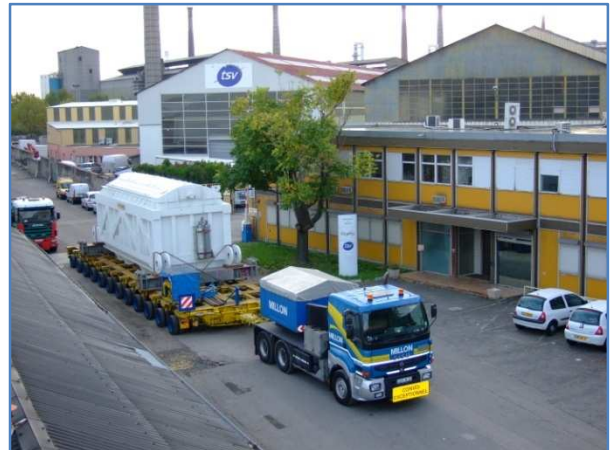
Après un traitement, soigné et approfondi, de séchage de sa partie active, cet appareil a alors subi l'ensemble des essais de requalification conformément à la norme EN 60076.

Les ayant passés avec succès, le transformateur est alors remis en état de transport.
